# スマートフォンを利用した 道路交通状況の分析

政策情報学科

1040138 柗木秀文

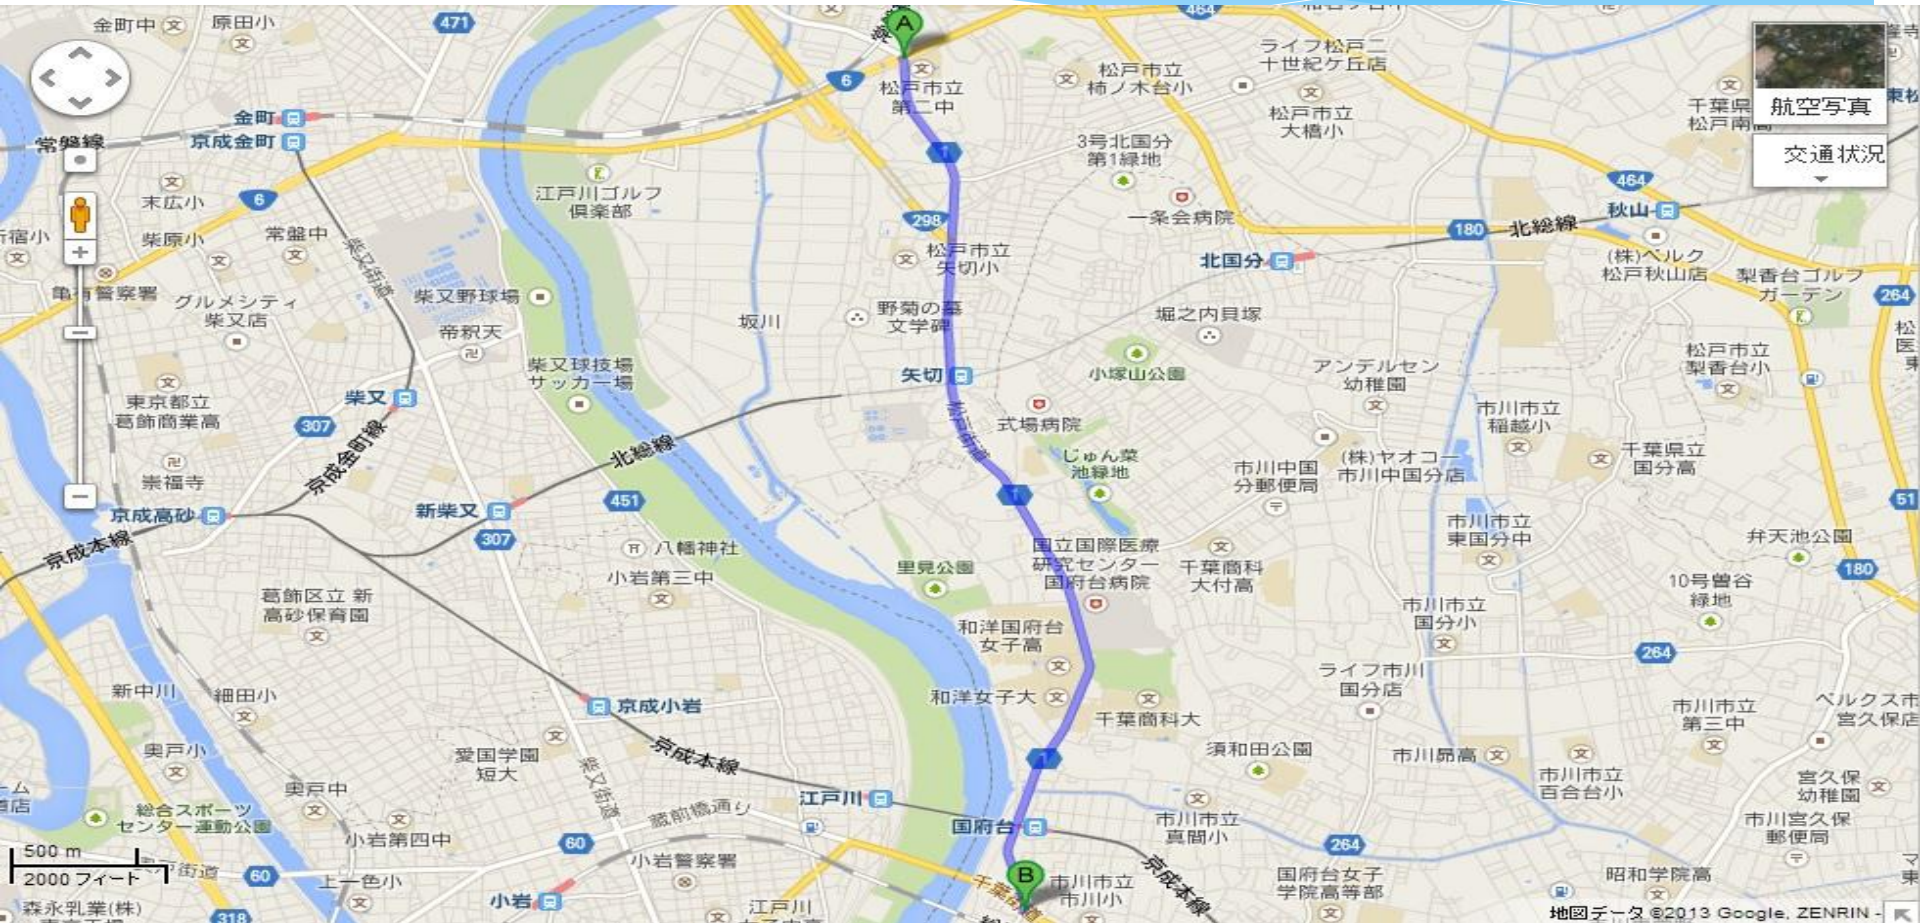
松戸二中前交差点を起点とし、市川広小路交差点を終点とする  
千葉県道1号市川松戸線(愛称名：松戸街道)

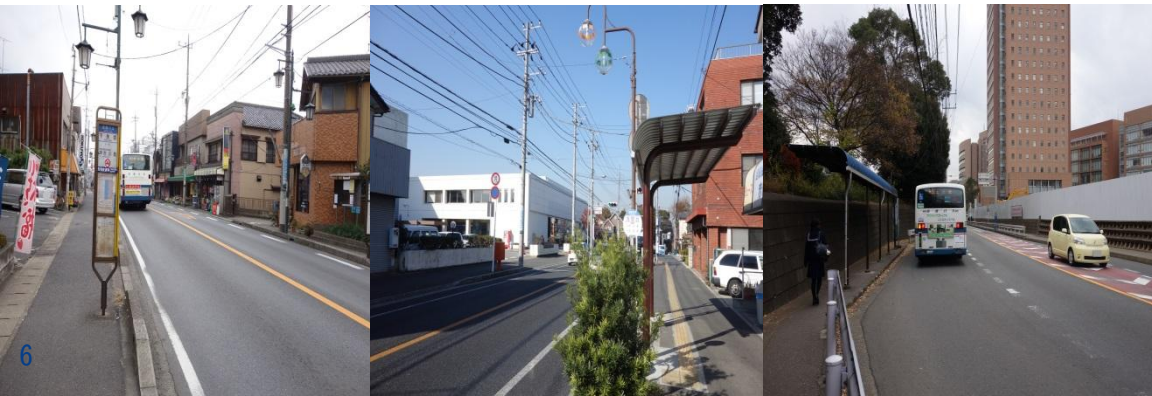
- \* ×の箇所でバスが乗降中の際に、後続の車両が詰まる

※×は路肩幅が狭い  
△は路肩幅が広い  
○はバスが停車するスペースがある  
/はバス停なし

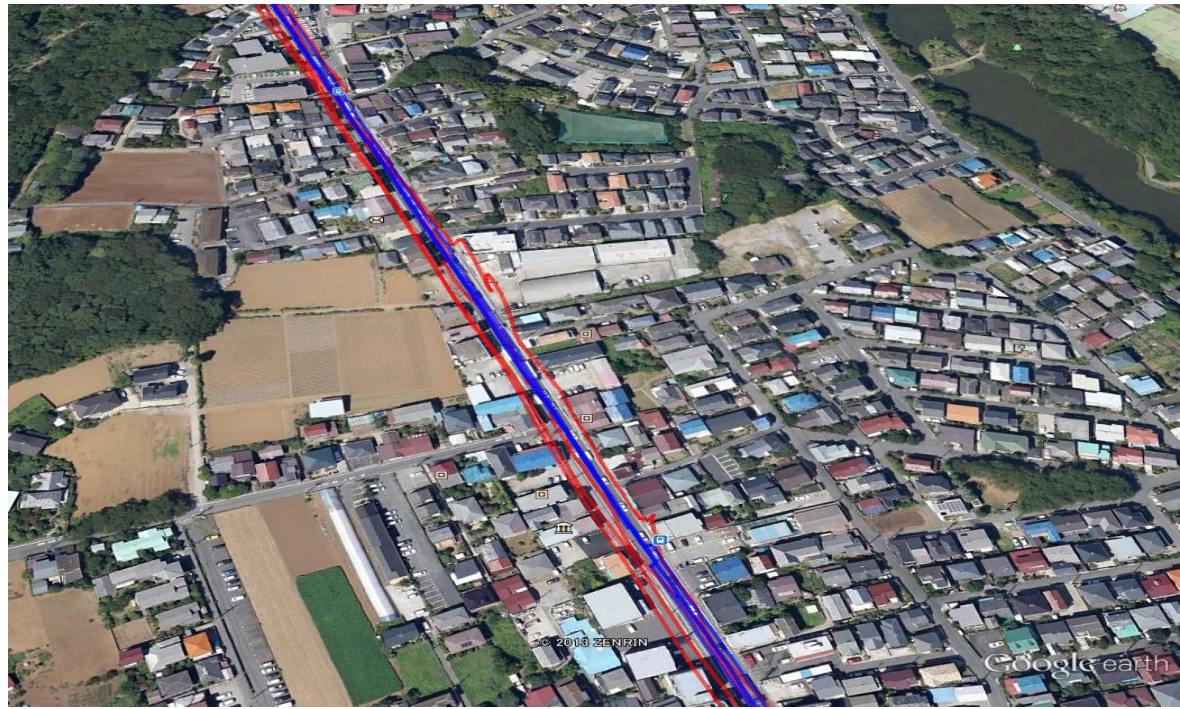
タブレット端末のNexus 7 (赤線) とスマートフォンの  
GALAXY S SC-02B (青線) でGPS精度比較実験

結果、GALAXY S SC-02B (青線) の方が精度が高い

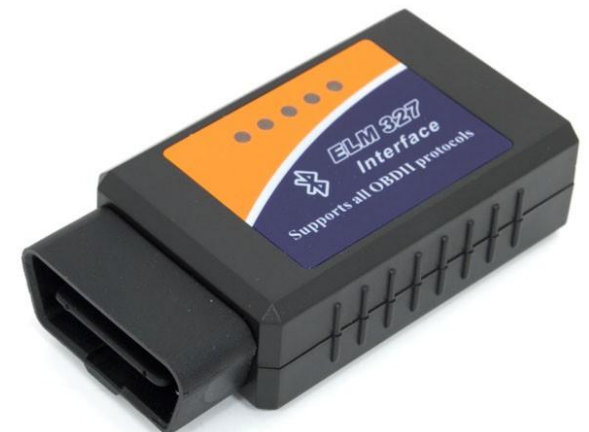
- \* 車両のOBD II コネクタから情報を得る機器
- \* Bluetoothで取得データを転送
- \* OBD II コネクタは自動車のECUと繋がっているため、正確な情報を得ることが可能

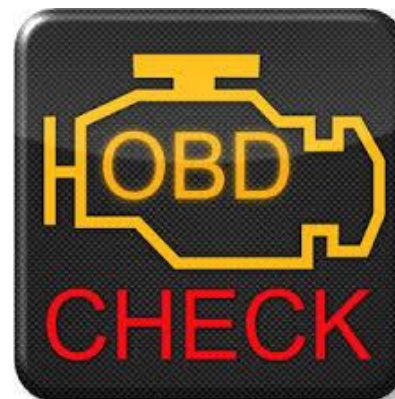
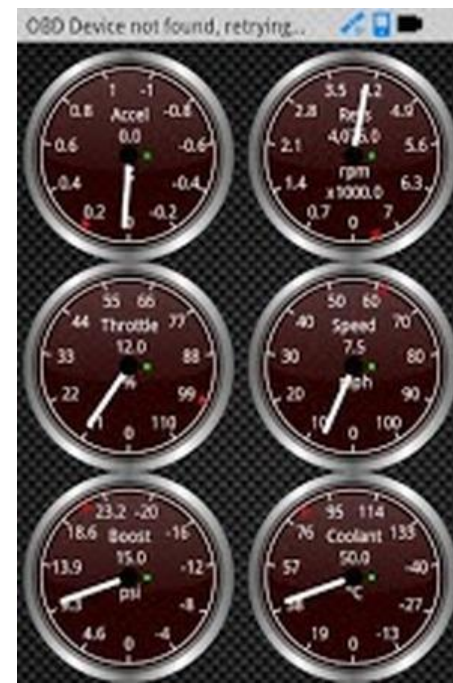
- \* ELM327対応アプリ
- \* 速度、燃費などの情報をリアルタイムで表示
- \* 走行中に得られたデータを記録
- \* 記録したデータは、Webにアップロードする方法と、最後にまとめてメールで送信する方法とを選べる

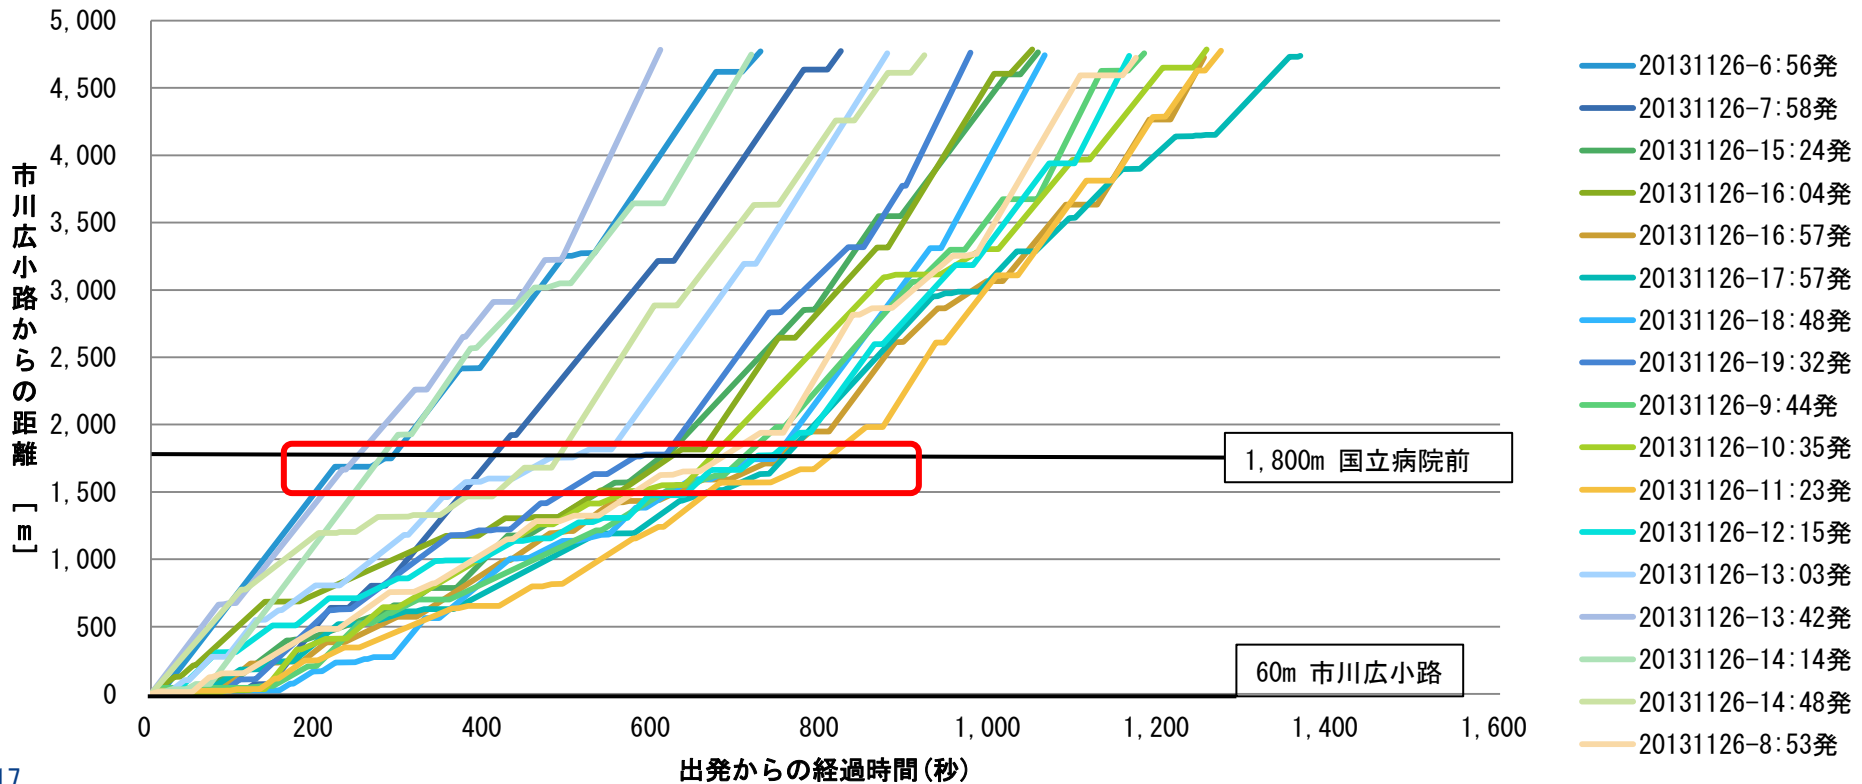
## 市川松戸線 下り

市川松戸線 主要信号距離程

交差点名	下り(m)
1	市川広小路	60
2	(バス通り)	180
3	(真間川北)	760
4	真間山下	860
5	和洋女子大前	1,400
6	里見公園入口	1,700
7	国立病院前	1,800
8	公民館前	2,000
9	栗山	2,700
10	栗山坂下	3,000
11	下矢切	3,400
12	中矢切	3,600
13	上矢切	4,000
14	浅間台	4,400
15	松戸二中前	4,800

- \* 道路構造が混雑する原因
- \* 市川松戸線に国道298号線(東京外郭環状道路)が合流し、交通量が増える
- \* 直接道路に面したバス停で混雑する
- \* 市川松戸線下りじゅん菜池緑地入口に右折レーンがないので、後続車が詰まる
